あやの台北部用地 造成工事における不具合への対応について

令和6年8月

あやの台北部用地（工業団地）造成工事の施工途中で、受注者の盛土施工管理について、不具合が判明しました。受注者に対し、判明した不具合に関する原因の調査及び不具合箇所の改善を指示し、以下のとおり改善策を講じており、現在、**『全宅地とも基準を満たす土地』**となっております。

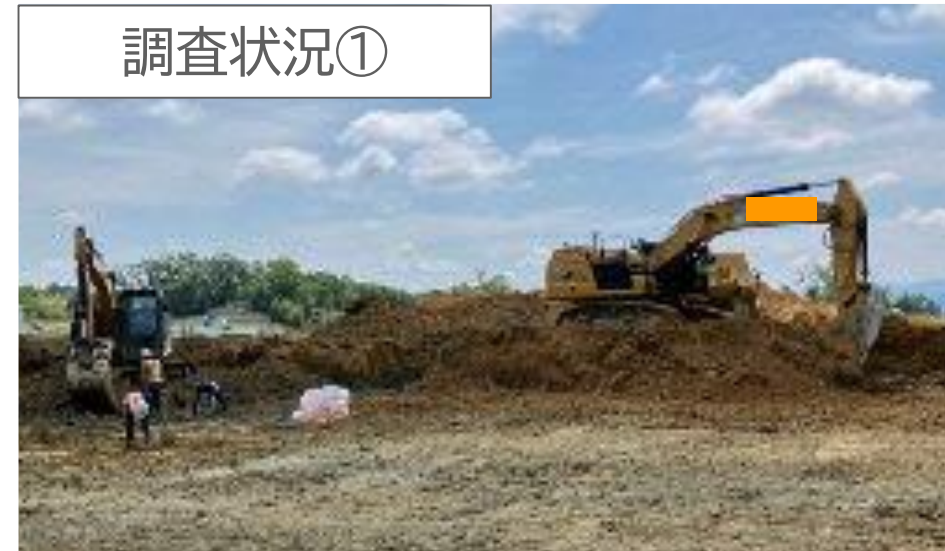
調査状況①

- ・盛土部をバックホウにて掘削。
- ・掘削深度1.5m～約7m。
- ・目視で根株が確認されない区域（深度・平面）まで掘削。
- ・掘削した根株混入土は、ふるい分けを実施。

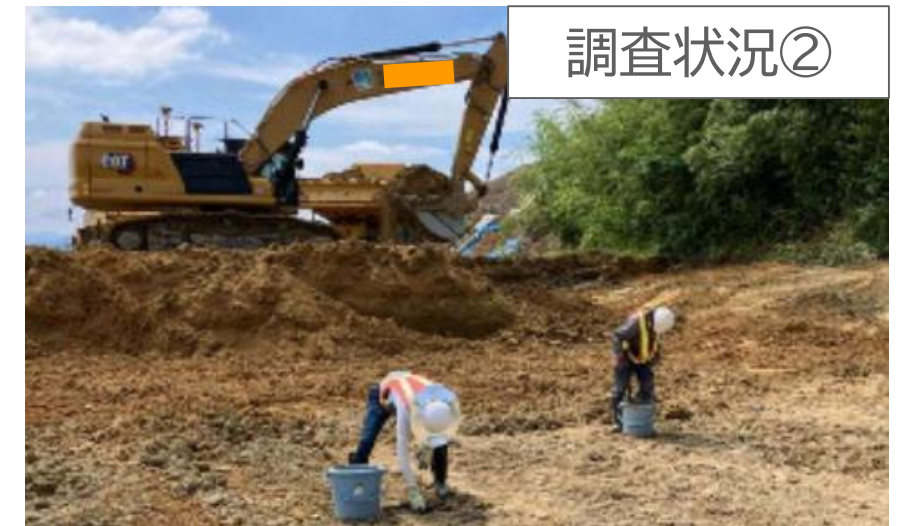
調査状況②

- ・作業員による根株除去。

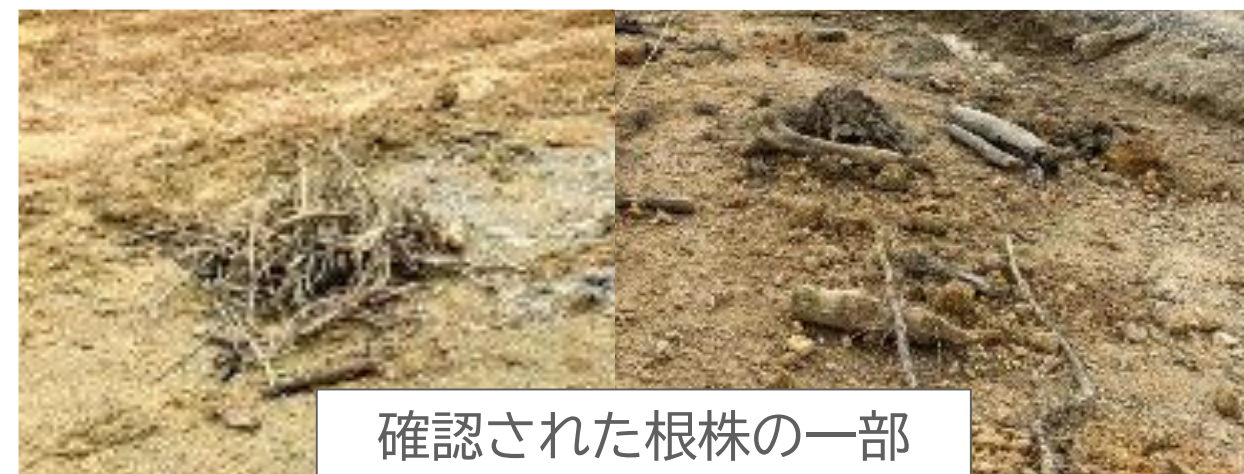
確認された根株の一部

調査箇所	調査面積	調査深さ	調査体積 (掘削土量)	根株体積
②宅地～ ⑭宅地等	131,265㎡	1.5m～約7.0m	305,791m ³	72.93m ³
			根株混入率	0.024%

※確認された根株については、除去・処分済です。

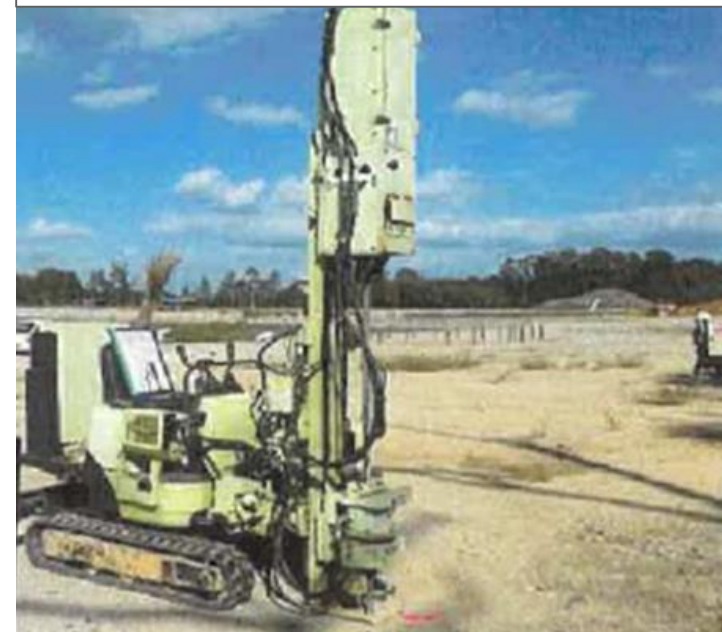
ラムサウンディング調査

- 連続的な打撃貫入により地盤の強さを測るために実施。

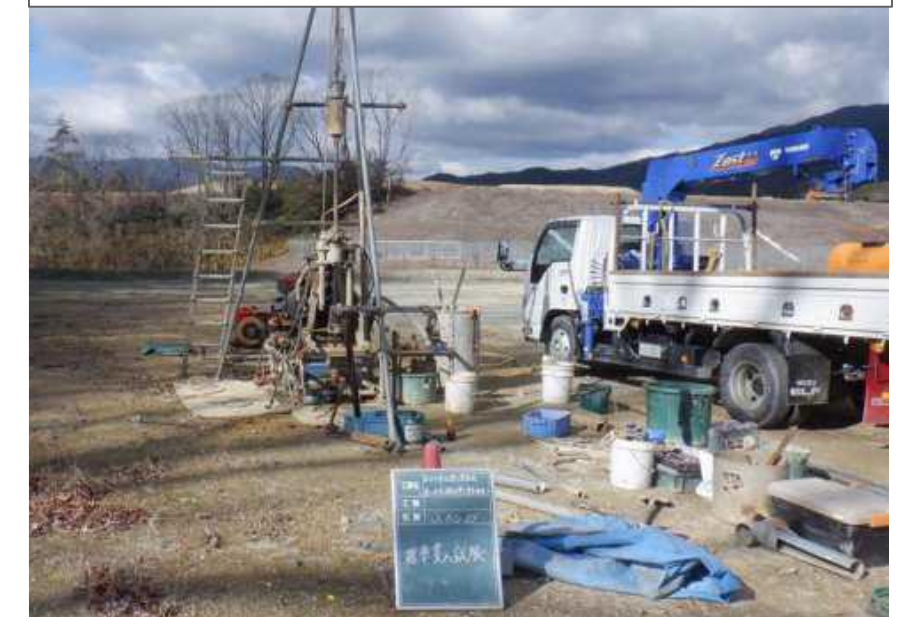
標準貫入試験

- ラムサウンディング調査の結果で低い数値が出た箇所で試験を実施。
- 地盤のN値と試料を採取するため、また、地盤の安定性を推定する値を得るために実施。

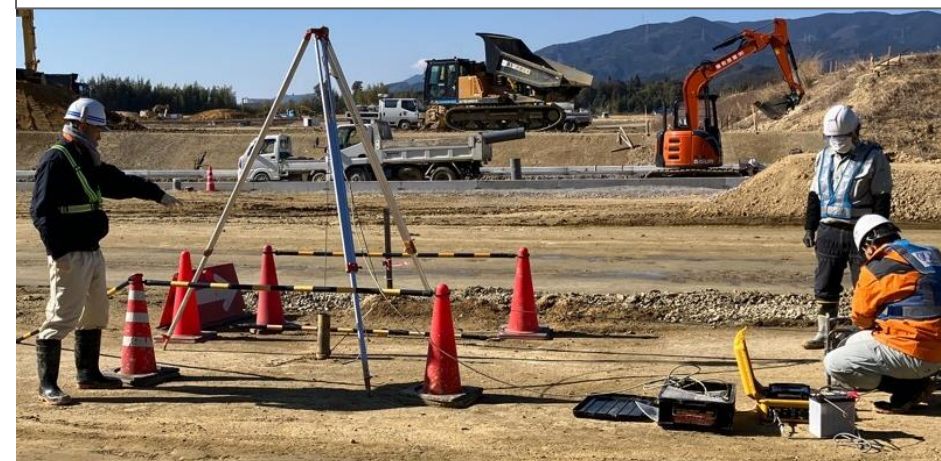
密度検層試験

- ラムサウンディング調査の結果で低い数値が出た箇所で試験を実施。
- 線源から放射されるガンマ線のコンプトン散乱を利用して、ボーリング孔壁周辺の密度分布を測定。

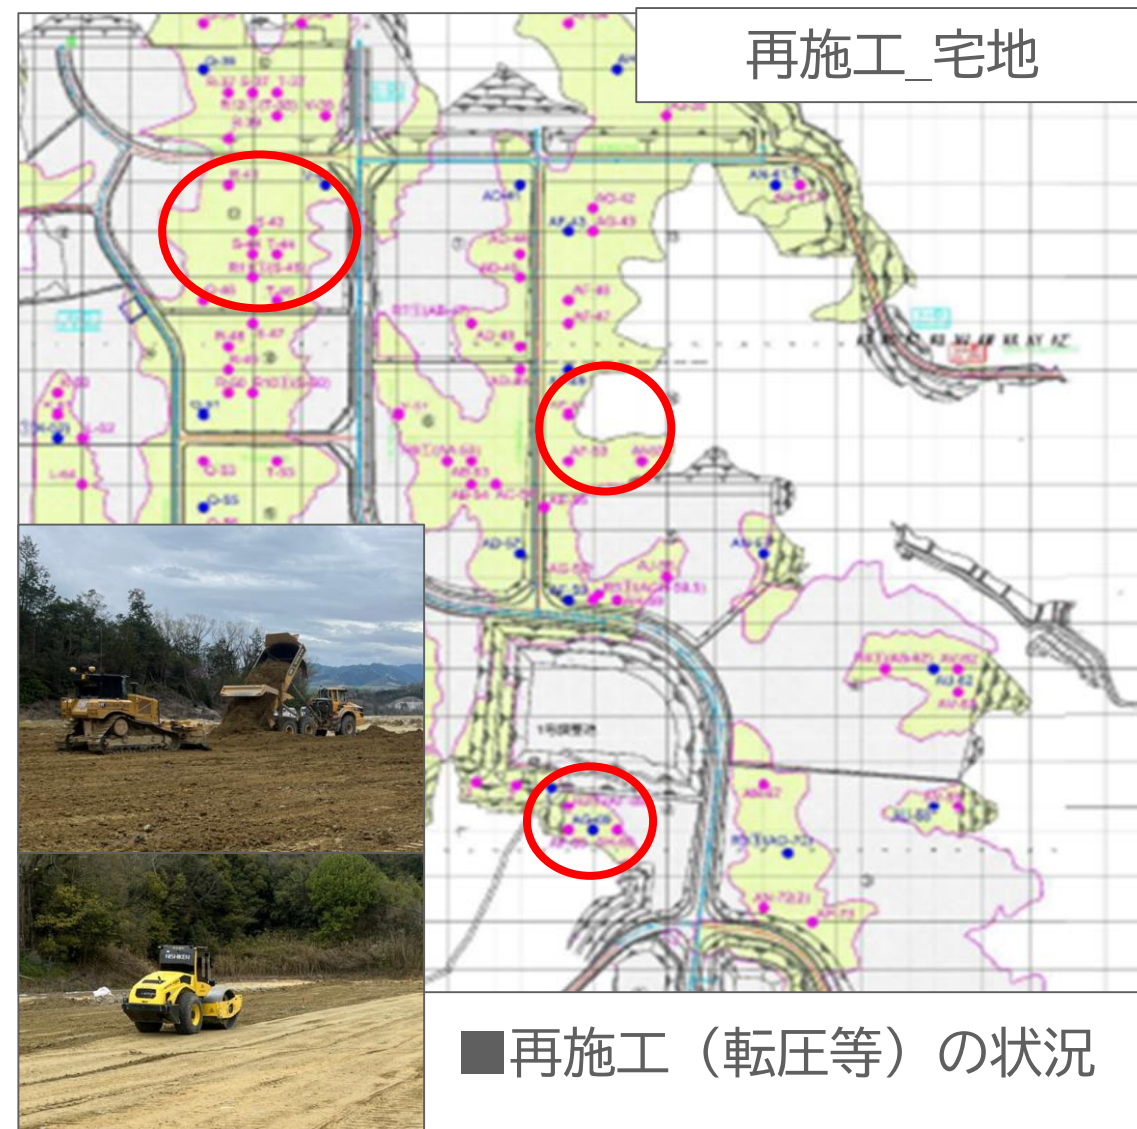
各種調査や試験から得たデータを基に、有識者の意見を伺い、各宅地での締固め度を評価した結果、大半の宅地で盛土の品質管理基準である締固め度90%以上を満たす結果が出ましたが、分譲宅地2ヶ所及び関連造成宅地1ヶ所で締固め度90%を下回る結果となりました。

調査結果により基準値を満たさなかった左記宅地については、盛土部を再施工（巻き出し・転圧等）を実施しました。
