通学路対策箇所図(隅田小学校、恋野小学校、隅田中学校区)

令和元年11月

通学路対策箇所図（隅田小学校・恋野小学校・隅田中学校区）

令和4年3月

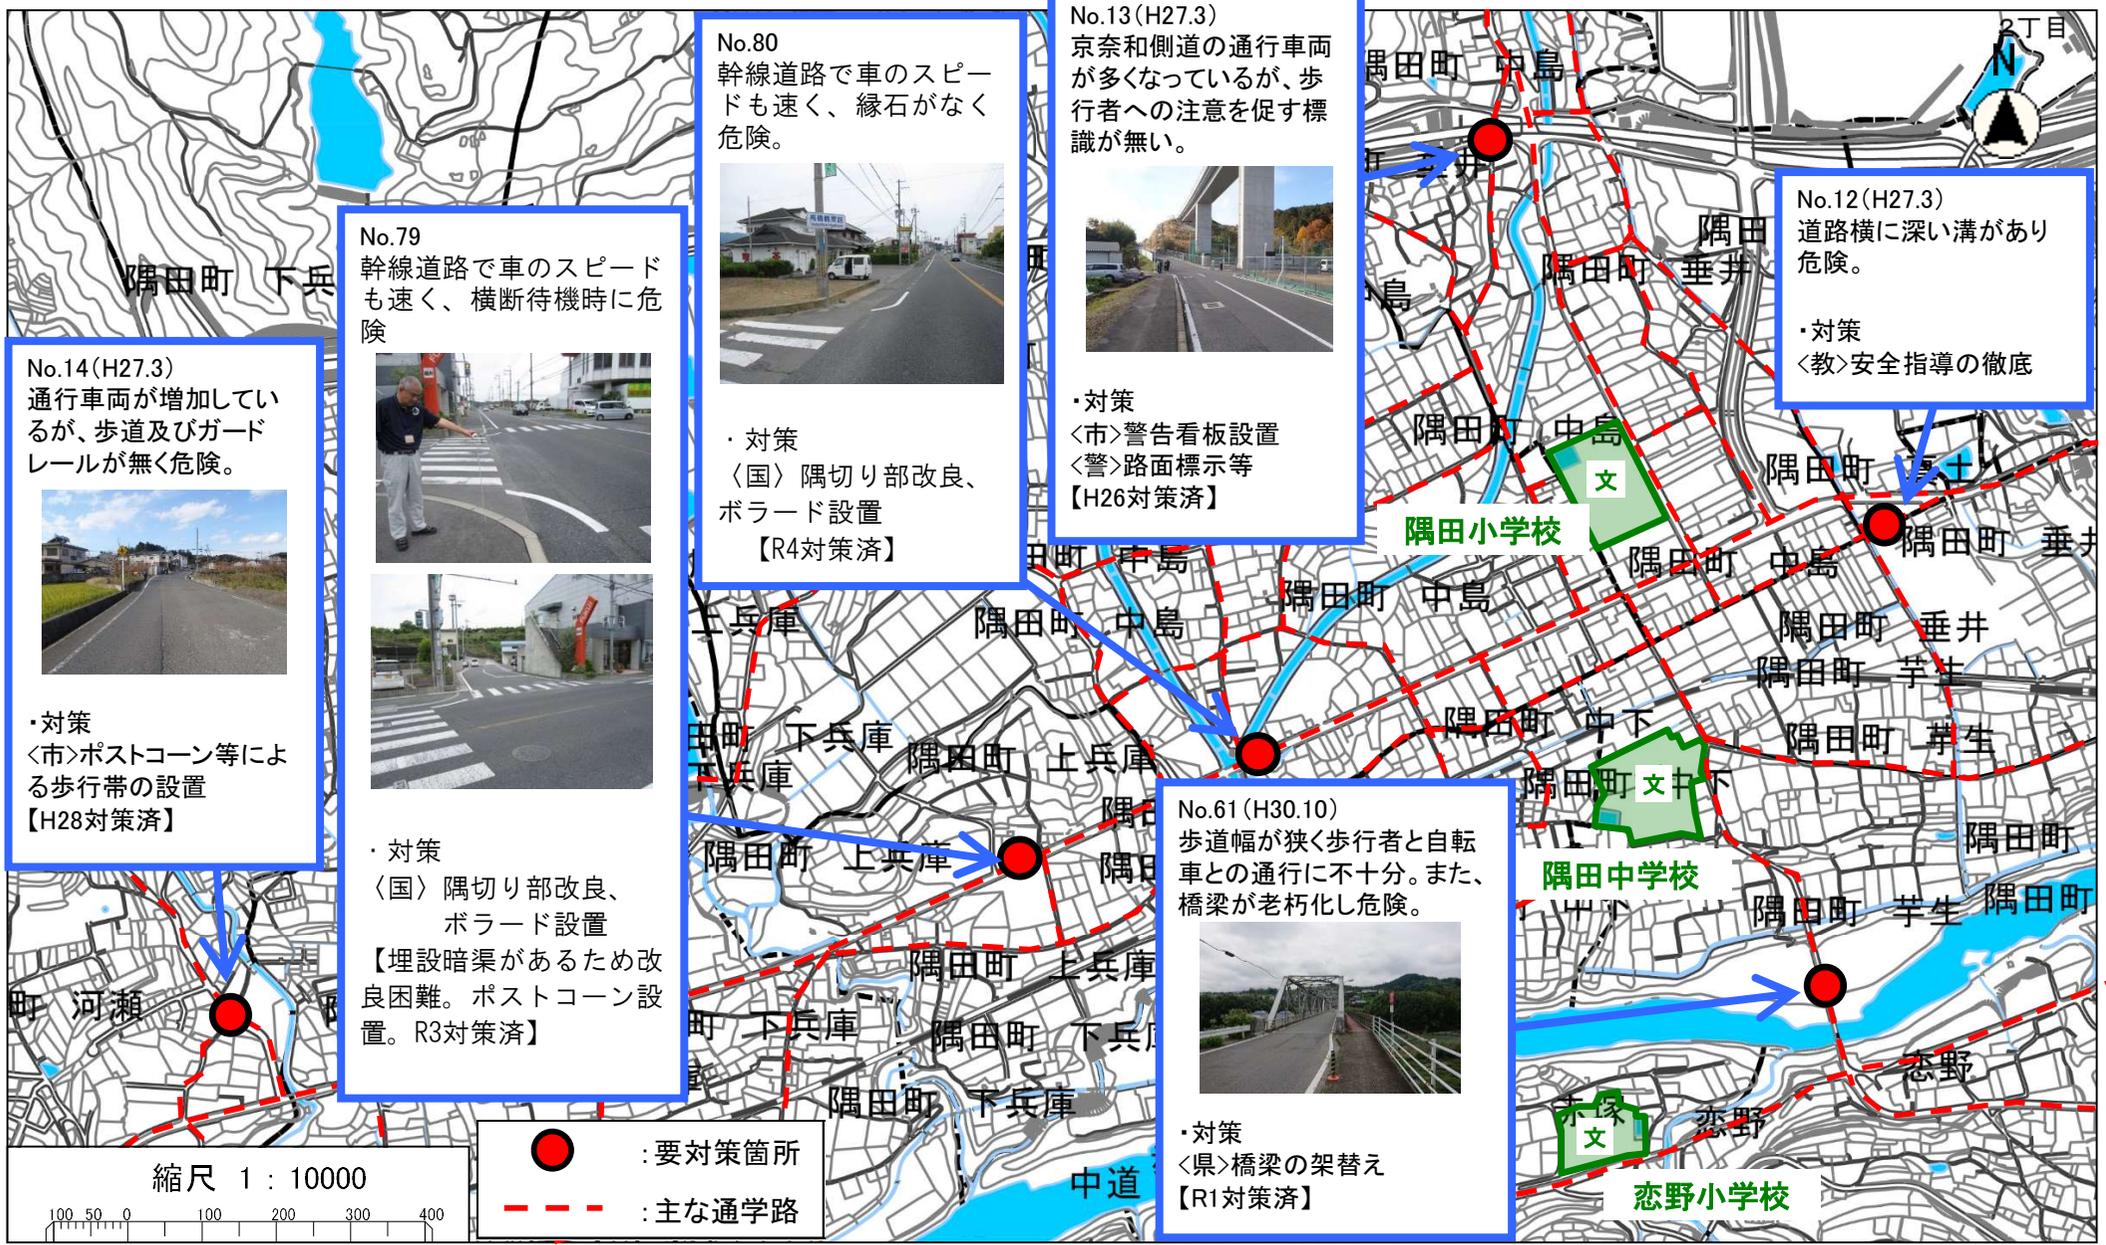
No.14(H27.3)
 通行車両が増加しているが、歩道及びガードレールが無く危険。

No.79
 幹線道路で車のスピードも速く、横断待機時に危険

No.80
 幹線道路で車のスピードも速く、縁石がなく危険。

No.13(H27.3)
 京奈和側道の通行車両が多くなっているが、歩行者への注意を促す標識が無い。

No.12(H27.3)
 道路横に深い溝があり危険。

No.61(H30.10)
 歩道幅が狭く歩行者と自転車との通行に不十分。また、橋梁が老朽化し危険。

・対策
 <市>ポストコーン等による歩行帯の設置
 【H28対策済】

・対策
 <国>隅切り部改良、ポラード設置
 【埋設暗渠があるため改良困難。ポストコーン設置。R3対策済】

・対策
 <国>隅切り部改良、ポラード設置
 【R4対策済】

・対策
 <市>警告看板設置
 <警>路面標示等
 【H26対策済】

・対策
 <教>安全指導の徹底

・対策
 <県>橋梁の架替え
 【R1対策済】

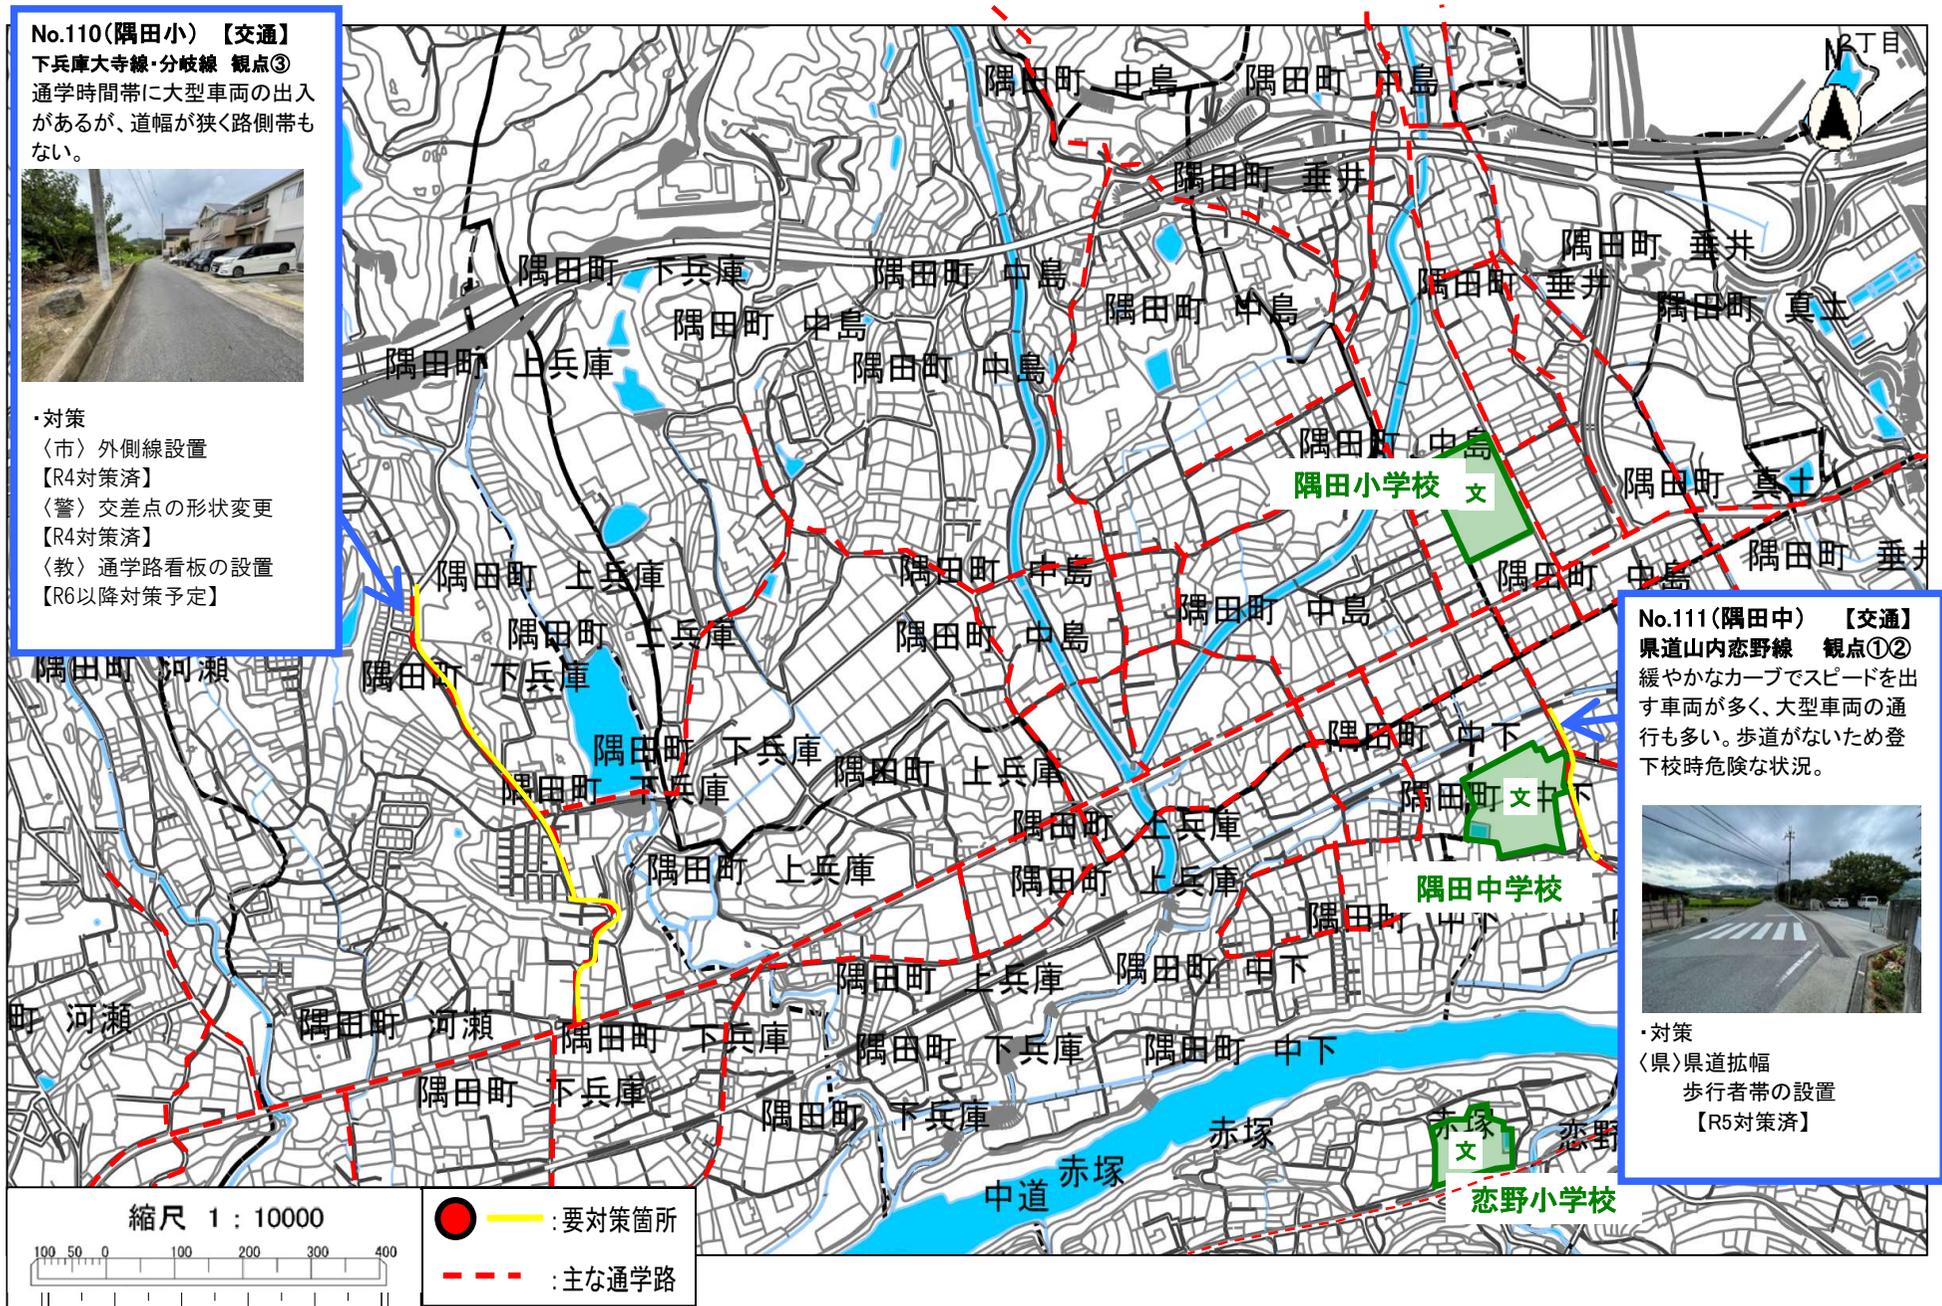
No.110(隅田小) 【交通】

下兵庫大寺線・分岐線 観点③
通学時間帯に大型車両の出入があるが、道幅が狭く路側帯もない。

No.111(隅田中) 【交通】

県道山内恋野線 観点①②
緩やかなカーブでスピードを出す車両が多く、大型車両の通行も多い。歩道がないため登下校時危険な状況。

- ・対策
- 〈市〉外側線設置
- 【R4対策済】
- 〈警〉交差点の形状変更
- 【R4対策済】
- 〈教〉通学路看板の設置
- 【R6以降対策予定】

- ・対策
- 〈県〉県道拡幅
- 歩行者帯の設置
- 【R5対策済】
