# 橋本市新庁舎整備基本構想

検討案

橋本市

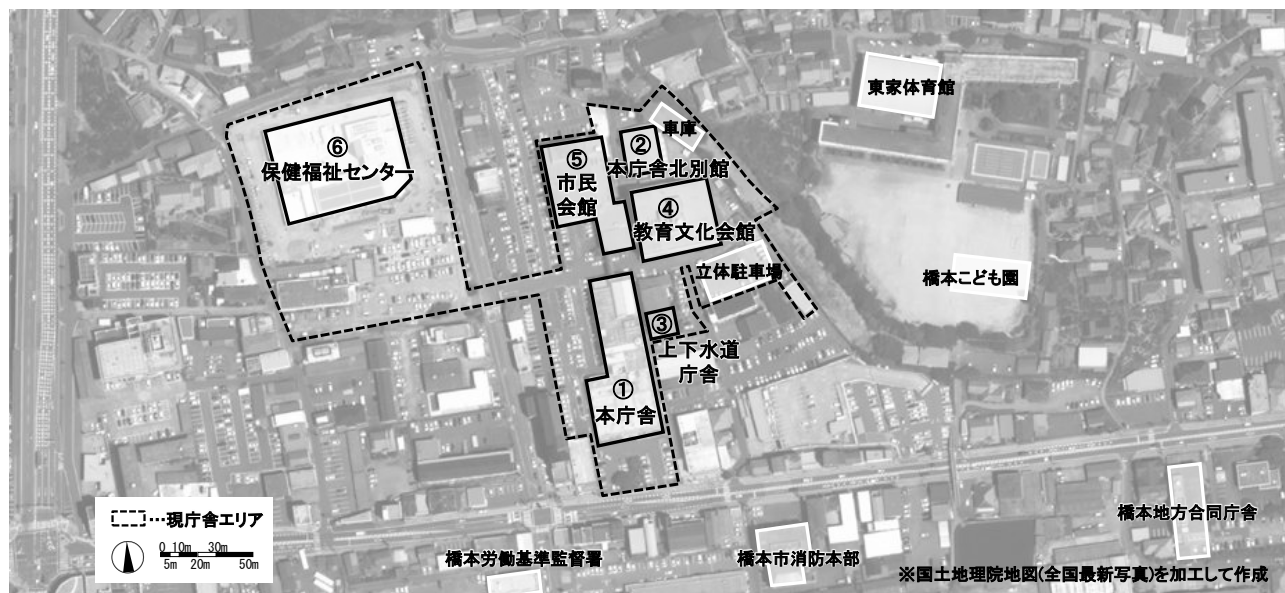
現在の橋本市役所は庁舎機能が分散しており、本庁舎の他に、近接している北別館、上下水道庁舎、教育文化会館、保健福祉センターの4つの建物に配置されています。また、本庁舎と教育文化会館、橋本市民会館は、連絡通路で接続されており、動線が複雑になっています。さらに駐車場スペースは、不足しているとともに、分散して配置されている状況です。

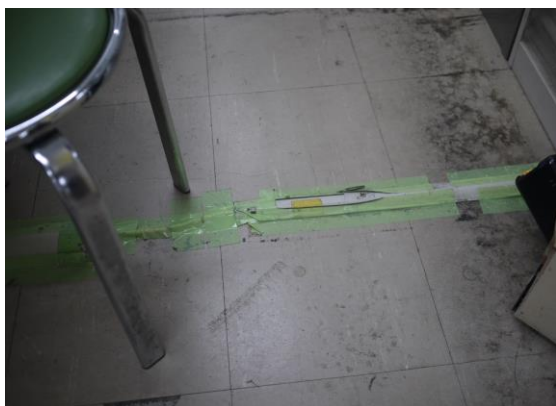
床上配線の様子

- 主に本庁舎の内壁仕上げ部分において、部分的にひび割れ（クラック）が確認されます。
- 庁舎のための OA フロア（二重床）が未整備であり、配線、床上に配線が露出しています。また、執務室では床仕上材がはがれている箇所があり、つまずきや転倒の原因になる恐れもあります。
- 庁舎内の天井には配線が露出している箇所があり、断線や劣化が進む可能性が高く、機器の故障や停電、さらには火災のリスクを引き起こす恐れがあります。
- 一部の天井には漏水跡があり、漏水による建物の劣化が進行する可能性があります。

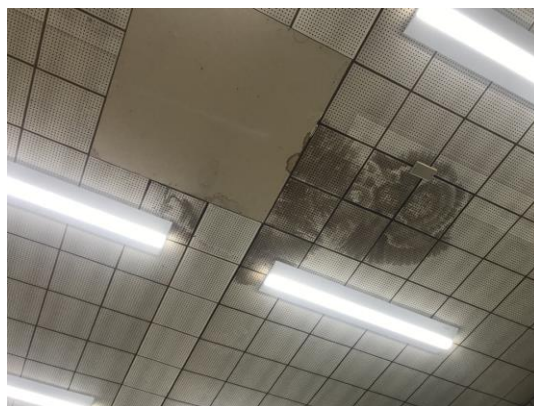
天井の雨漏りの様子

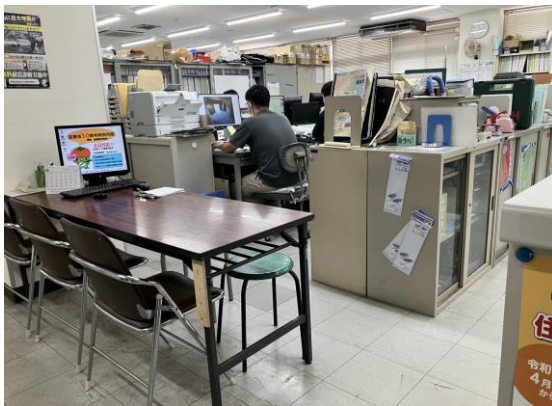
手続き窓口仕切りが無い場所

- 本庁舎では、仕切りのない窓口カウンターや、個室の相談スペースが不足している場所が多く、来庁者のプライバシーの確保の面において課題があります。
- 庁内の待合スペースや機能が十分に確保されていないほか、市民が気軽に滞在・交流できるスペースが不足している状況です。
- 本庁舎・上下水道庁舎の会議室が不足しているため、隣接する教育文化会館や市民会館の会議室で補っている状況です。急な会議や来客への対応が困難で、執務室内で打合せを実施せざるを得ないなど、サービス提供に影響が出ています。
- 本庁舎の倉庫・収納スペースが不足しているため、隣接する教育文化会館の倉庫や庁舎内で数か所に分散して保管されている状況です。

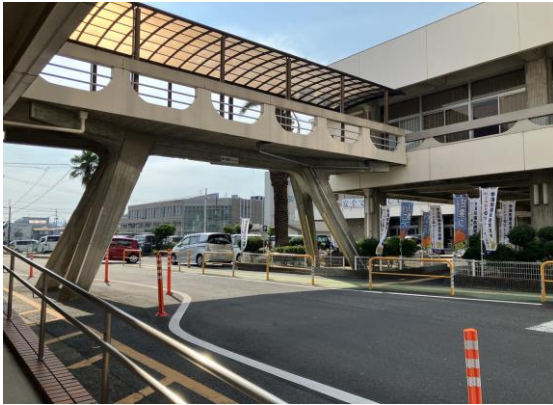
2 階の連絡通路

- 本庁舎は増築を重ねており、複雑な建物構成となっています。
- 本庁舎は入口が複数あり、2階では連絡通路で教育文化会館・橋本市民会館に接続しています。案内表示がほとんどないため、来庁者にとっては複雑で分かりにくい利用動線となっています。
- 本庁舎では、関連する窓口が離れている部門もあり、場合によっては来庁者のスムーズな手続きに影響があり、職員においても業務上の効率的な連携がとりにくい課題があります。
- 上記に加えて、保健福祉センターや教育文化会館など周辺施設にも窓口や部署が分散配置されているため、移動に負担がかかる状況になっています。

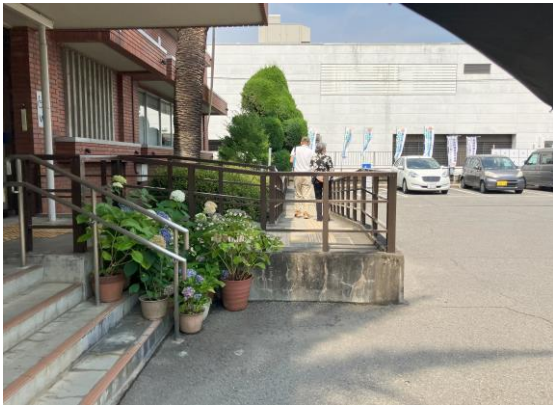
屋根のないスロープ

- 本庁舎入口部分にはスロープが設置されているものの、屋根がないなど車いす利用者や視覚障がい者の来庁者が安心して移動できる動線になっていない状況です。
- エレベーターが設置（増築）されているものの、奥まった場所で分かりにくい動線となっています。
- 一般利用トイレでは洋式の数が不足しており、内部のブース扉や 洗面設備が古いなど、快適に利用できる環境になっていません。
- 授乳室やキッズスペースが設けられていますが、十分な授乳スペースや設備が確保されていない状況です。
- 本庁舎3階の議場は、傍聴席へのルートが狭い通路と急勾配の階段のみであり、誰もが利用できる環境になっていません。

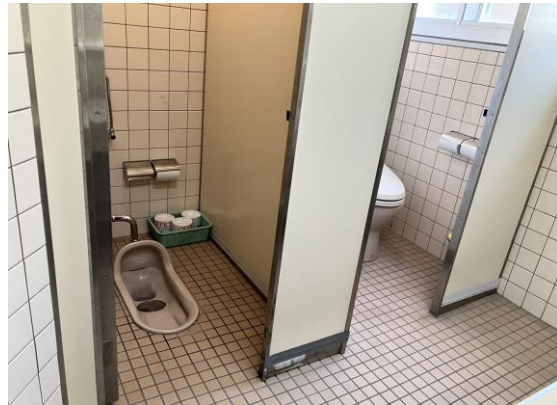
古いトイレのようす

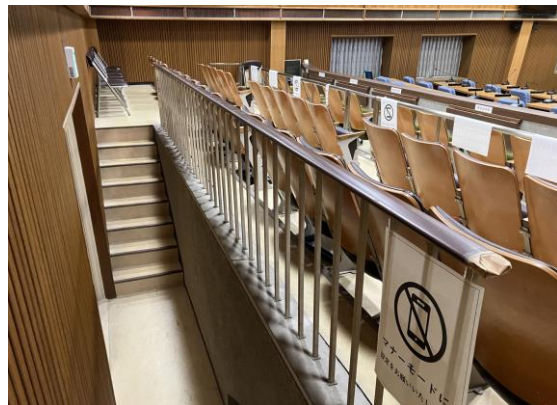
議場の傍聴席への経路

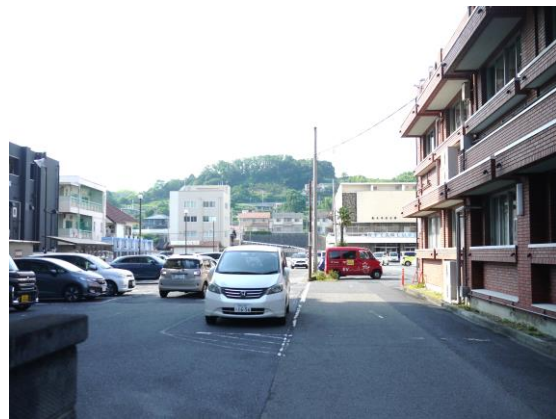
分かりづらい車路動線と駐車マス

- 庁舎の駐車場（駐車台数）が不足しており、分散配置となっているなど、車での来庁者に不便をきたしています。
- 手続の繁忙期や、隣接する教育文化会館等の施設でイベントが開催される際には満車状態になり、来庁者は周辺の離れた場所を探して駐車している状況です。
- 駐車場の通路動線や駐車マスなどもあまり余裕がない状況です。車庫入れ時に後ろの車が待たざるを得ないなど、利便性にも課題があります。
- バイクや自転車置場は、一定数はあるものの十分ではなく、設置場所についても利用者にとって分かりづらい状況です。

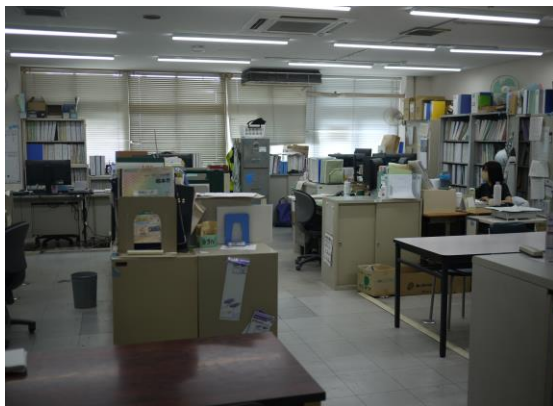
レイアウトの変更に対応しづらい執務空間

- 現在の庁舎では、情報設備の配線が自由に行える OA フロアではないため、通信インフラの配線自由度の低さなど、座席配置の変更がしにくい執務室となっています。
- 今後、行政事務やサービスの DX 推進を図っていく上では、機器類の最適配置や執務レイアウトの変更に柔軟に対応できる環境や文書類の削減・整理によるペーパーレス化の促進も必要になります。
- また、社会情勢の変化に応じた効率的な行政サービスのあり方として、利用人数に合わせた可変性のある会議室、オンライン協議を行う打合せ室やブースなども求められています。手続きのデジタル化の推進や職員の働き方改革への対応も考慮すると、現在の庁舎はこれらの情報化や働き方に見合った環境となっていない状況です。
